Vorsicht, leicht entzündlich!

Nach dem Dichlormethan-Verbot werden vermehrt leicht entzündliche Abbeizer angeboten. Sie wirken ebenso schnell, bedeuten aber ein unnötiges Sicherheitsrisiko. Bei der Sanierung des Turms der Kirche in Ammerswil AG kamen deshalb langsam wirkende Abbeizer zum Einsatz, mit denen dieses Problem vermieden wird. Im Endeffekt sind sie sogar rationeller.

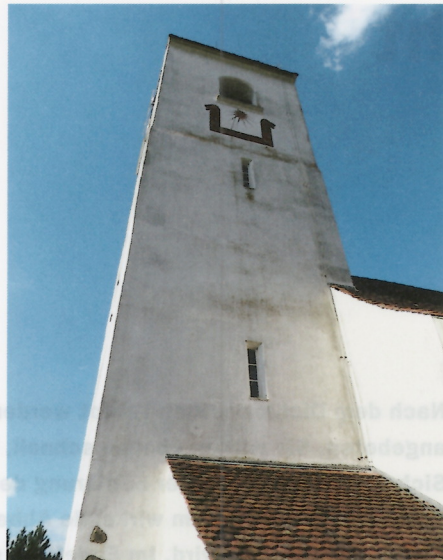
Die romanische Pfarrkirche in Ammerswil entstand vor 1300, der Turm ist aus dem 15. Jahrhundert. Er wurde 1886 mit einem abgeriebene Kalkputz versehen. In den 1970er-Jahren wurden entstandene Riss mit Kunststoffspachtel saniert und eine Armierungsdispersion aufgetragen.

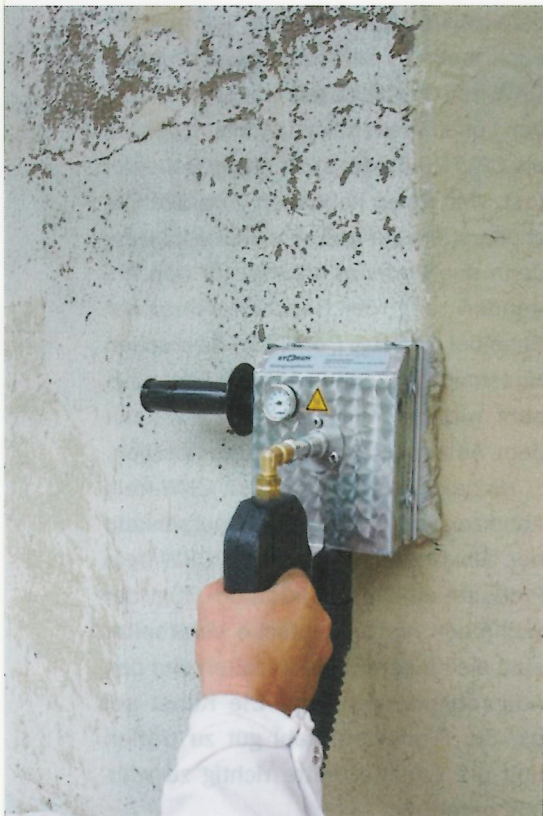
Nach zweimaligem Auftrag eines CKW-freien Abbeizers und anschliessendem Abkratzen werden die letzten Reste der Dispersion mit einer Hochdruck-Krake heruntergewaschen.

persion und die Riss-Sanierung bis auf den Untergrund. Die Arbeiten dauerten etwa vier Wochen. Zum Abbeizen verwendete er M.a.c.s. Powerclean von Scheidel. Sein Team trug den Abbeizer nachmittags abschnittsweise auf, deckte ihn mit einer Folie ab und liess ihn über Nacht einwirken. Am nächsten Morgen kratzten die Handwerker mit der Rake das angelöste Material weg.

«Wegen der Umwelt strahlten wir möglichst wenig mit Wasser», erklärt Lüthi. Weil die Rissüberbrückung sehr dick war, mussten sie die Anwendung wiederholen. Danach wuschen die Fachleute die letzten Reste mit einer Krake und Hochdruck herunter.

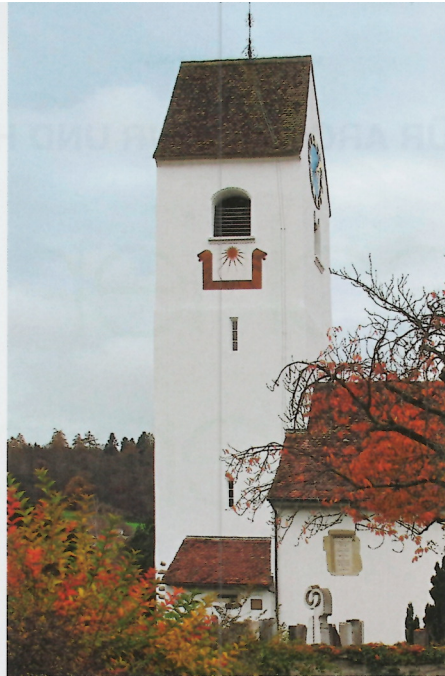
Der Turm strahlt wieder weiss. Er erhielt eine diffusionsfähige Dispersionsilikatfarbe, Ziffernblatt und Sonnenuhr wurden fachgerecht restauriert.

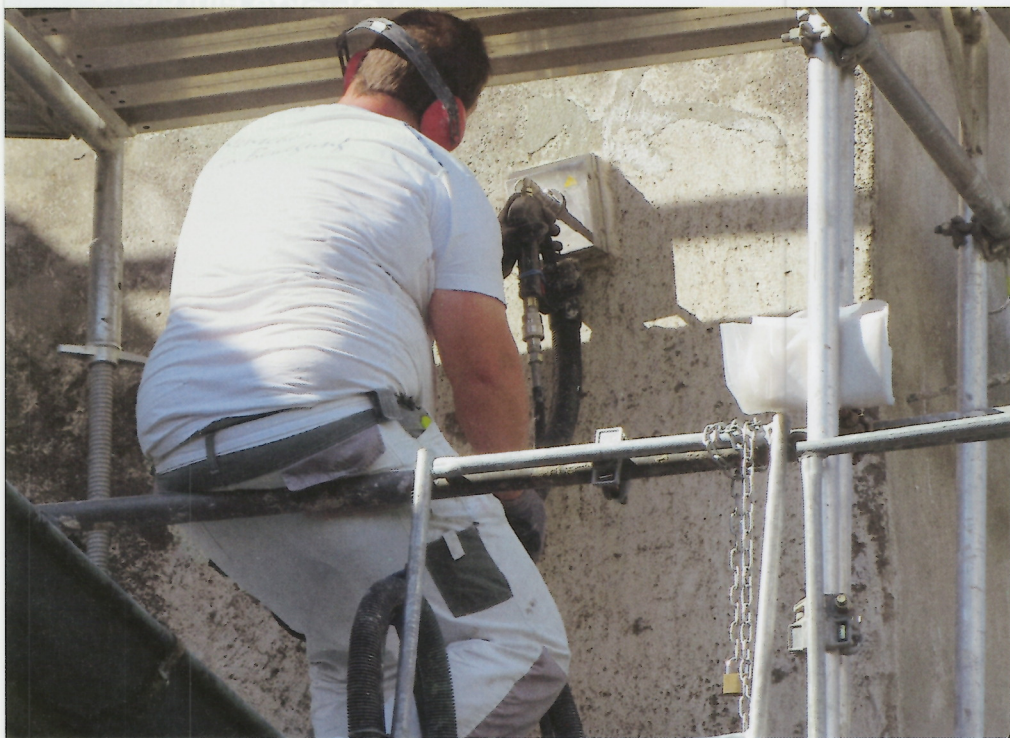
Die stark diffusionshemmende Dispersionsfarbe wird komplett entfernt.

Leider war dabei auch falsch beschichtet worden – ein Kunststoff-Spachtel zur Riss-Sanierung und Dispersionsfarbe. Beide Produkte waren nicht genügend diffusionsfähig. «Die Schäden kamen unausweichlich», erzählt Lüthi. Zwei bis drei Maler entfernten die Dis-
