### **Untersuchungsbericht (1. Ausführung)**

Bericht-Nummer 12-2100

### **Grundprüfung von Anti-Graffiti-Systemen**

## **Fluorosil Classic**

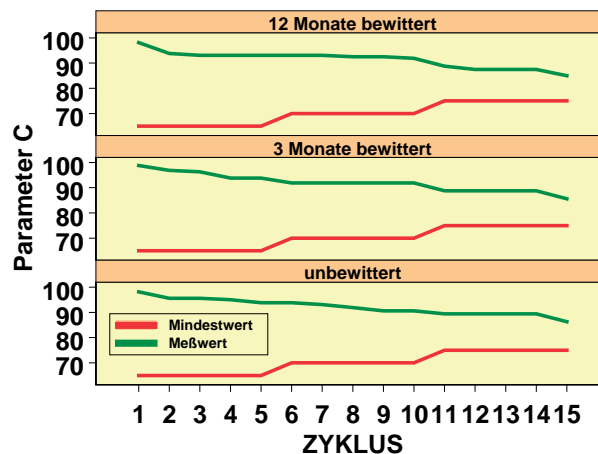
**Abbildung 1**  
Funktionalität im Stresstest

Die nach jedem Reinigungszyklus bestimmten Reinigungsleistungen (Parameter C) sind in der folgenden Abbildung dargestellt.

Die ermittelten Ergebnisse belegen, dass Fluorosil Classic die Mindestanforderungen an die Funktionalität nach ReGG I im unbewitterten bzw. unterschiedlich bewitterten Zustand bis zum 15. Reinigungszyklus erfüllt (s. Abb. 1).

Die Funktionalität im Basistest für die bewitterten Probekörper beträgt 98,7 (im Vergleich unbewittert 96 und 98,5 3 Monate bewittert) . Dieses Resultat ist als ein ausgezeichnetes Teilergebnis zu bewerten. Die Dauerhaftigkeit des Schutzes wird im Stresstest ausreichend belegt.

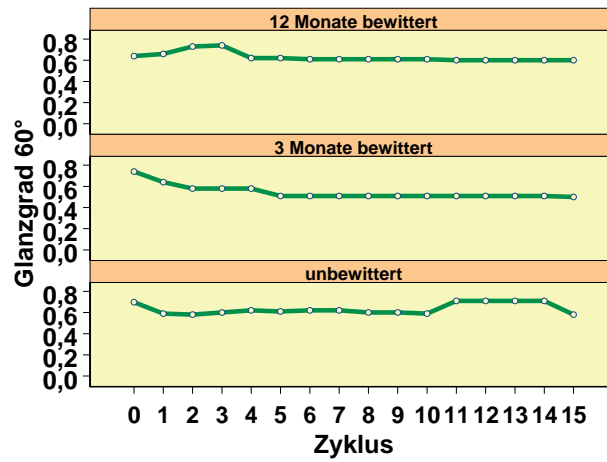
**Abbildung 3**  
Glanzänderungen  
im Stresstest  
(Messgeometrie 60°)

Die Glanzgrad zeigt während des Stresstests kaum eine Änderung.

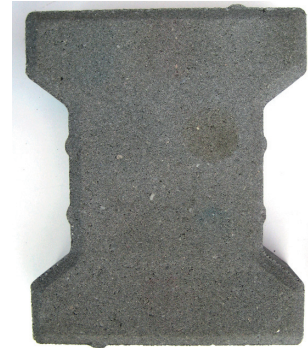
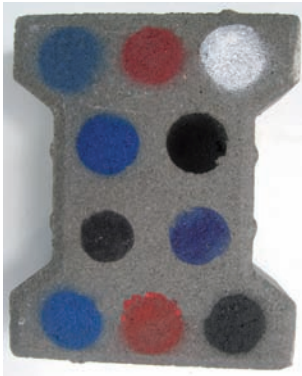
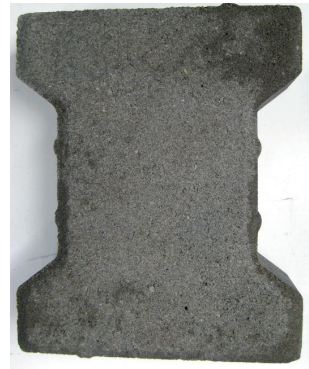
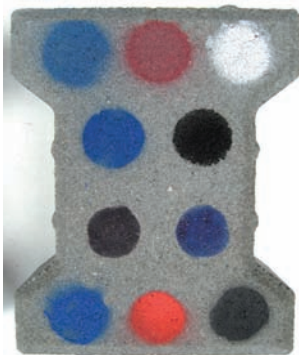
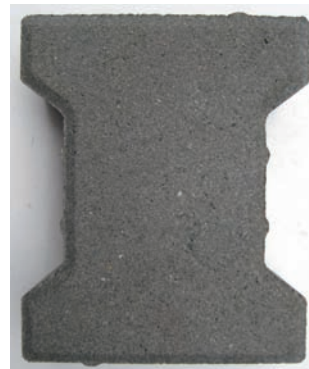
1	2
3	4
5	6

# Ergebnisse des Basistests

1 und 2 : unbewittert vor der Reinigung, hydrothermisch + chemisch

3 und 4 : 3 Monate bewittert vor der Reinigung, hydrothermisch + chemisch

5 und 6 : 12 Monate bewittert vor der Reinigung, hydrothermisch + chemisch

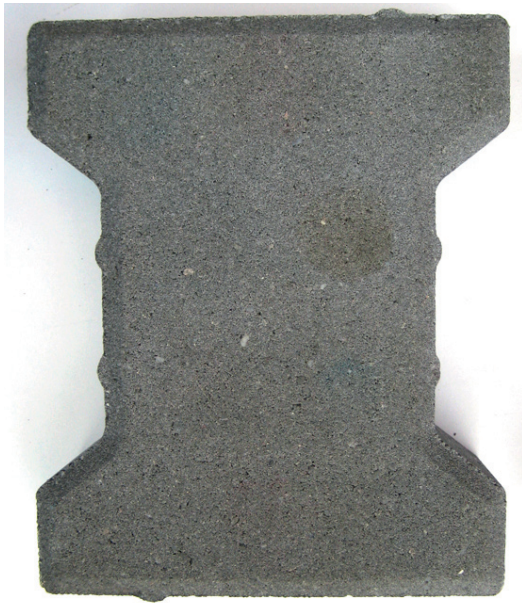
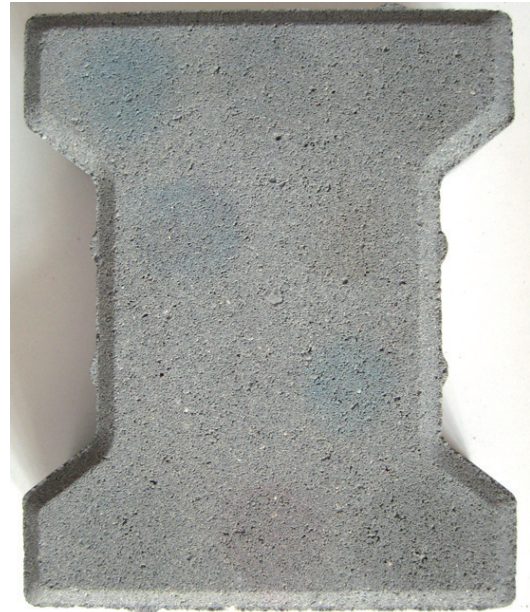
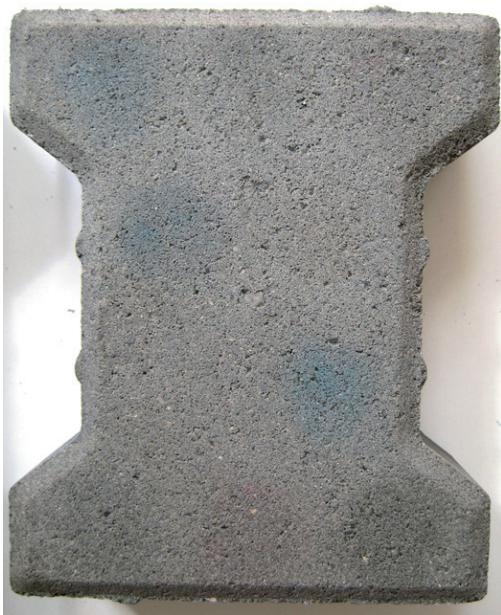
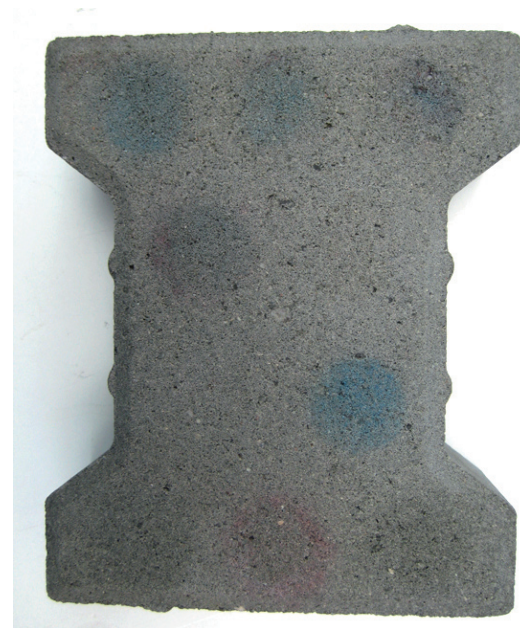
1	2
3	4

## Ergebnisse des Stresstests

1 und 2 : Reinigung 1 und Reinigung 5 (hydrothermisch + chemisch)

3 und 4 : Reinigung 10 und Reinigung 15 (hydrothermisch + chemisch)

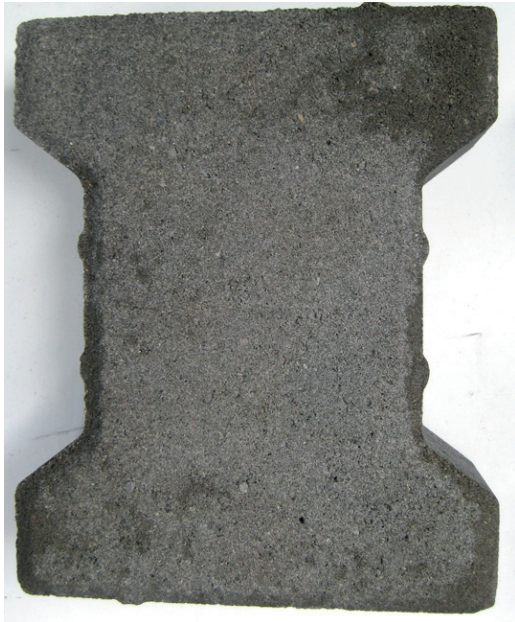
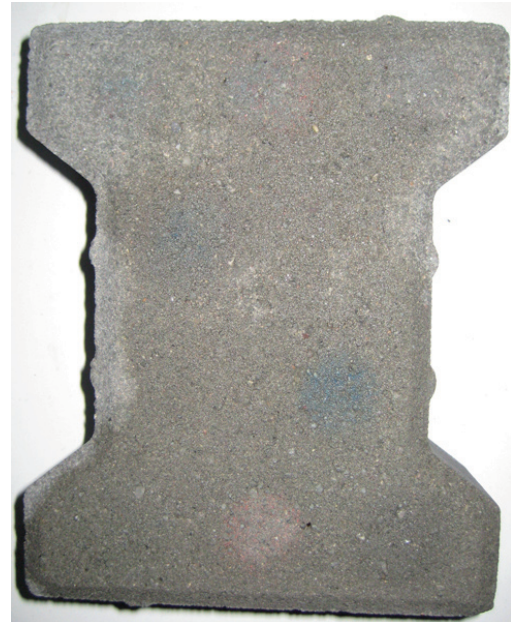
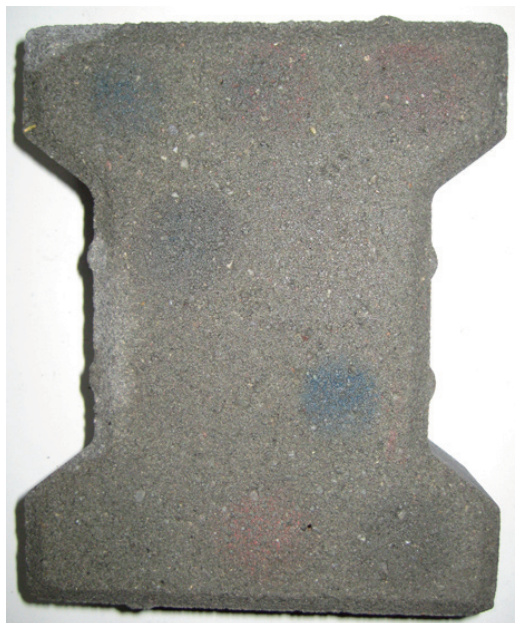
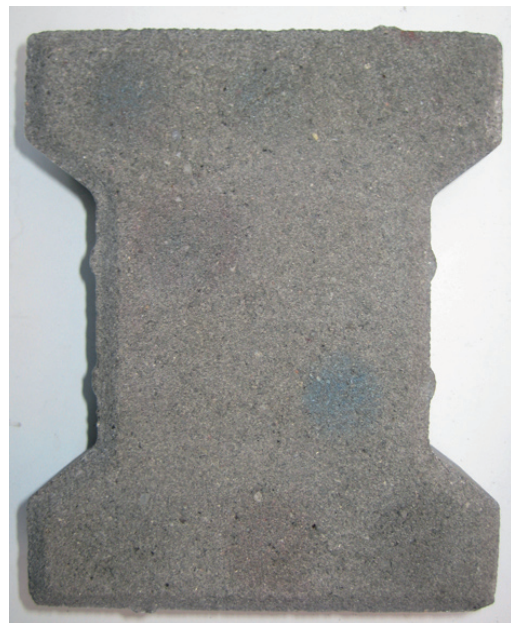
1	2
3	4

# Ergebnisse des Stresstests (3 Monate bewittert)

1 und 2 : Reinigung 1 und Reinigung 5 (hydrothermisch + chemisch)

3 und 4 : Reinigung 10 und Reinigung 15 (hydrothermisch + chemisch)

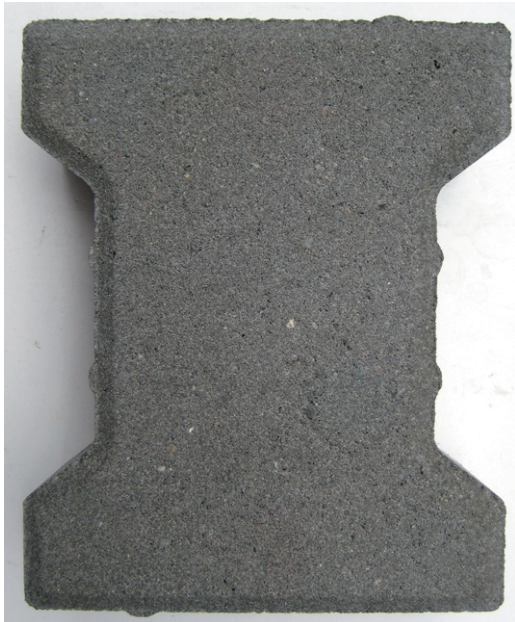
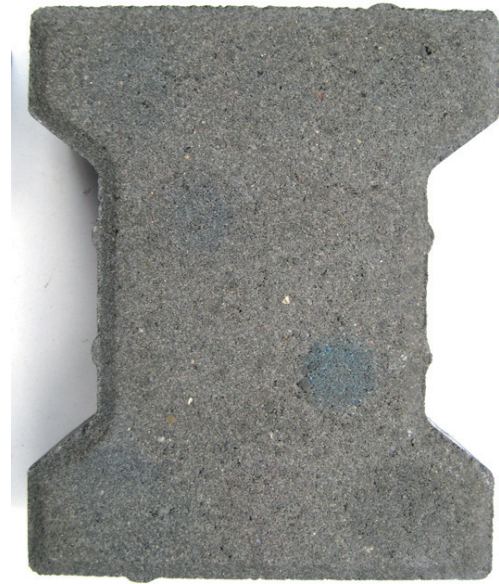
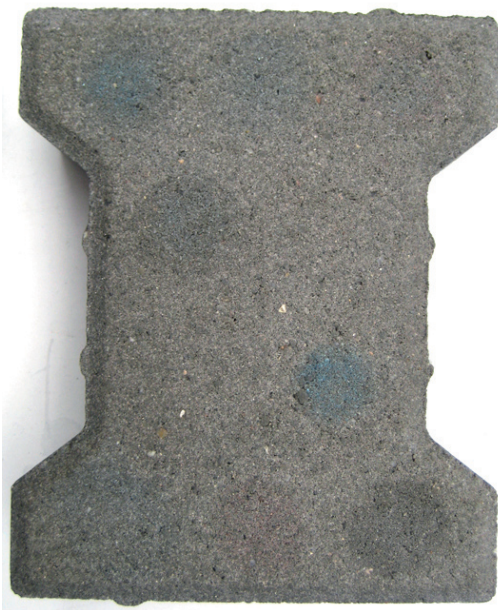
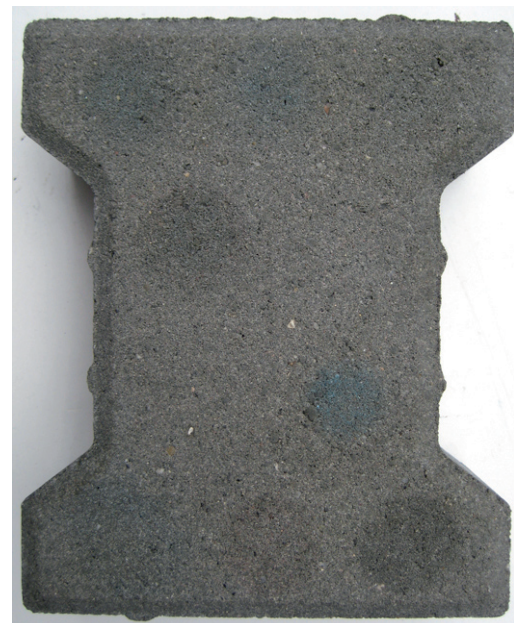
1	2
3	4

## Ergebnisse des Stresstests (12 Monate bewittert)

1 und 2 : Reinigung 1 und Reinigung 5 (hydrothermisch + chemisch)

3 und 4 : Reinigung 10 und Reinigung 15 (hydrothermisch + chemisch)
